Acervo de obras realizadas - 2020

Colussi Engenharia

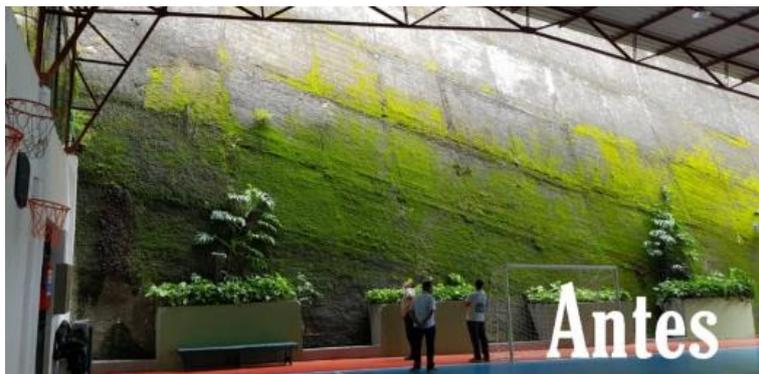
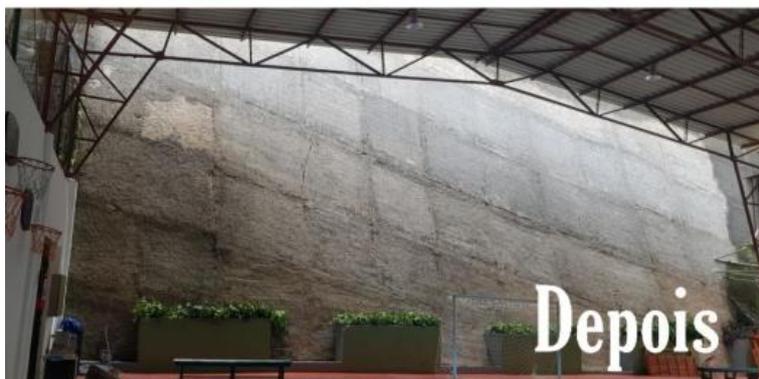
Pintura de toda fachada frontal e laterais com tratamento das ferragens expostas.

Recuperação estrutural e limpeza do muro de contenção, com limpeza dos drenos do talude.

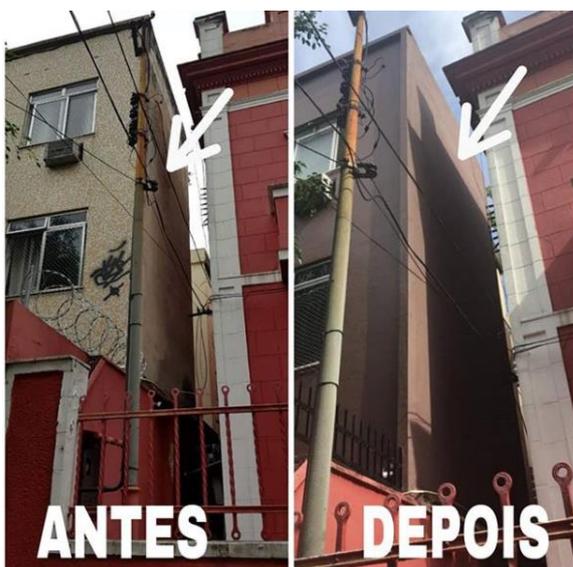
FOTO:

Serviço de reforma nas paredes frontais (3 andares) 22 x 10mts aproximadamente e laterais (apenas no nível do andar térreo) 2,90 x 3,5 mts aproximadamente, as paredes eram revestidas de pastilhas, algumas faltando, pichações, sujeiras, etc.

As paredes foram totalmente limpas e após foi feito aplicação de massa para o nivelamento das paredes nos locais onde faltavam pastilhas e/ou possuíam furos, e aplicamos tinta à base de epóxi sobre as pastilhas.

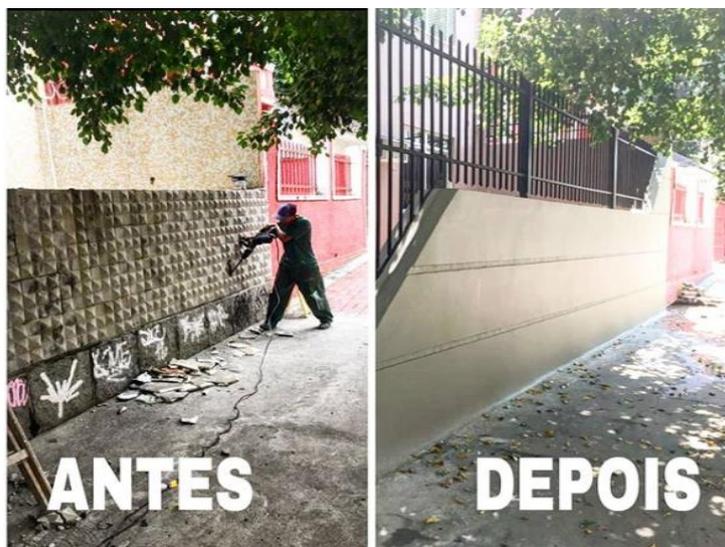
FOTO:

Modernização do espaço da entrada principal do prédio (hall externo entre as unidades 84 e 88, do portão até a porta de entrada).

Foi feito o serviço de reforma e adequação do muro existente (22 x 1,80 mts), retirando as pedras existentes, nivelando o muro e aplicando impermeabilizante, massa e tinta acrílica, na cor concreto (10 (SB) / 10 (FO)), primeira linha, para exterior.

Foi feita a instalação de grade de ferro complementando a altura do muro existente (22 x 1,20mts) instalada e pintada na cor preta.

Foi realizada a troca de 3 portões existentes (aumentando sua altura, nivelando com a altura da grade do item anterior) seguindo o mesmo padrão de confecção e acabamento das grades.

Acima dos portões fizemos um complemento de grade até a altura de 3mts.

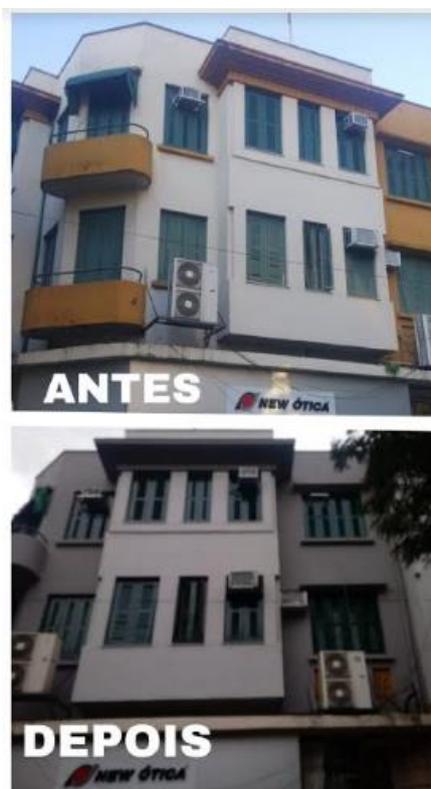
FOTO:

Os serviços foram a reforma e pintura de janelas de madeira e a pintura da fachada principal do prédio.

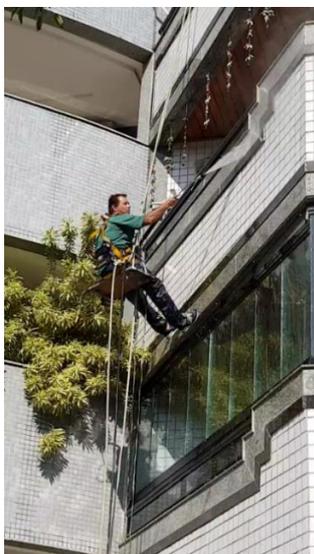
FOTO:

Reforma nas fachadas frontal e dos fundos e prismas de ventilação.

- Foi realizado um trabalho de lavagem com lava jato de alta pressão para limpeza e retirada dos rejuntas que estavam soltando.

O rejunte danificado foi recomposto.

- Foi realizado um trabalho de percussão com martelo de borracha em todas as fachadas com pastilha, com o objetivo de verificar o nível de assentamento das pastilhas.

As pastilhas mal assentadas foram retiradas e substituídas.

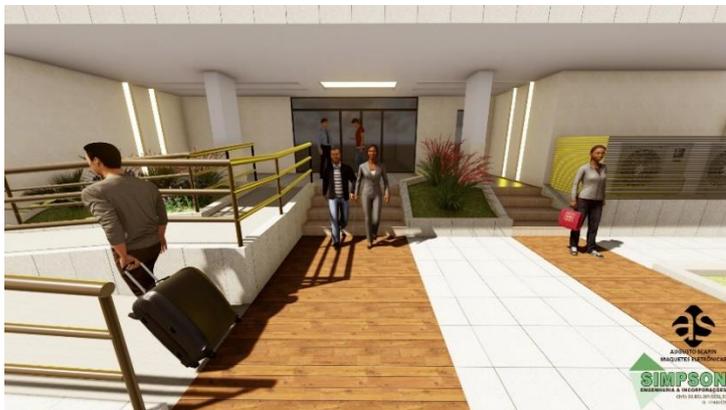
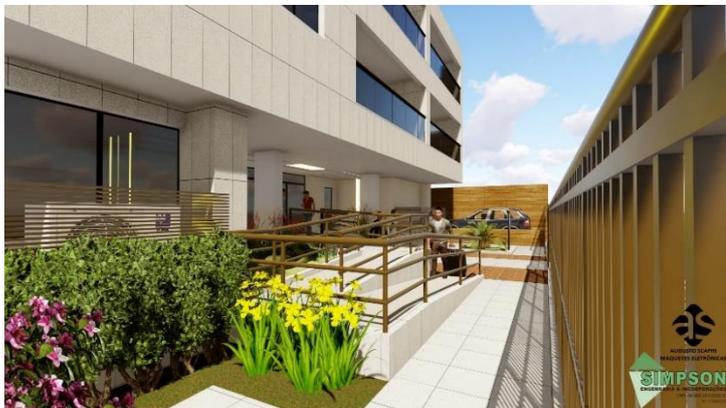
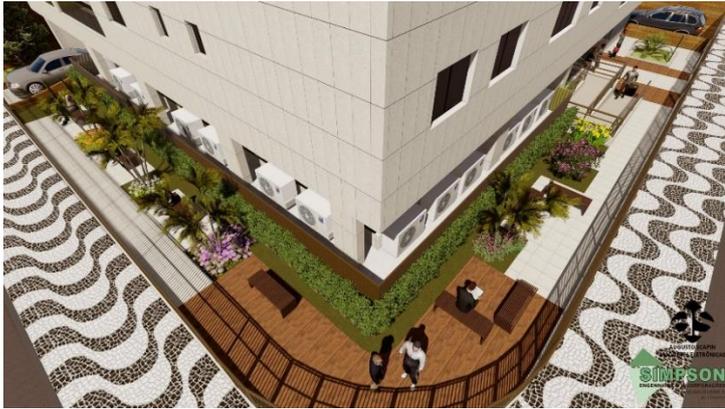
FOTOS:

Proposta para realização de projeto de reforma da área externa, com nivelção de piso, criação de rampa de acesso e especificação dos revestimentos a serem utilizados.

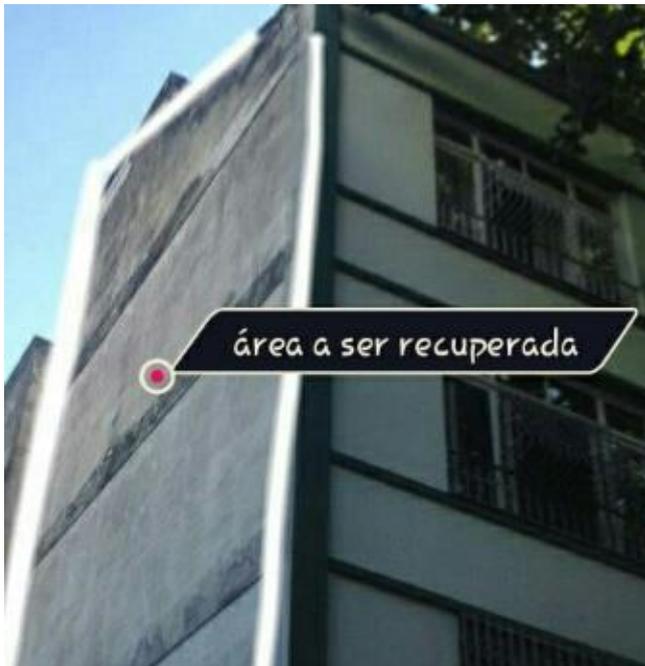
Antes:

Área trabalhada – Aproximadamente 150 m²

Localização – Fachada cega lateral direita do bloco frontal do prédio.

Percussão e refazer emboço em toda empena cega do 1o bloco do lado direito do prédio.

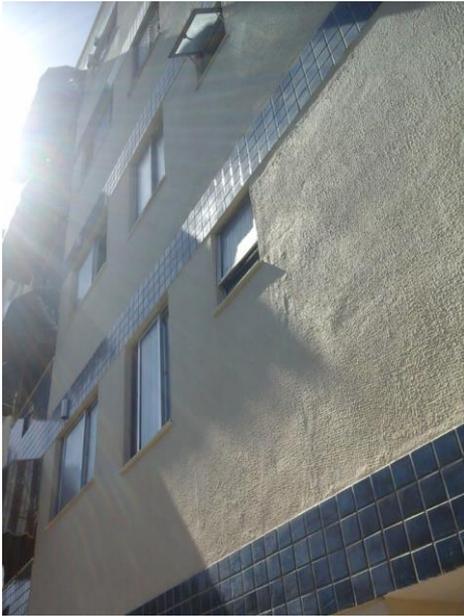
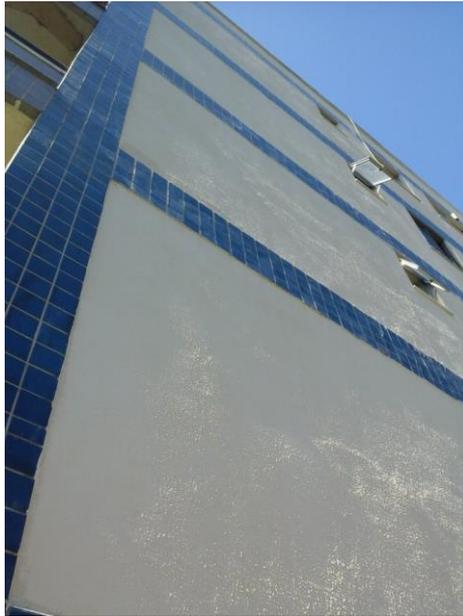
FOTOS:

Os serviços foram executados nas 2 (duas) fachadas laterais do prédio. Em todas as áreas trabalhadas foram feitos teste a percussão com o objetivo de detectar problemas no emboço. Os trechos com problemas foram retirados e feitos emboços novos com argamassa de areia/saibro/cimento. Uma vez corrigidas todas as áreas em decomposição, as paredes foram pintadas.

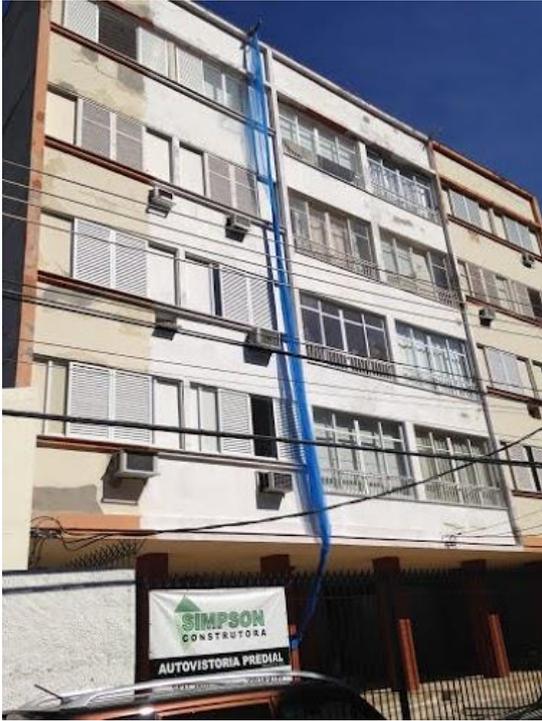
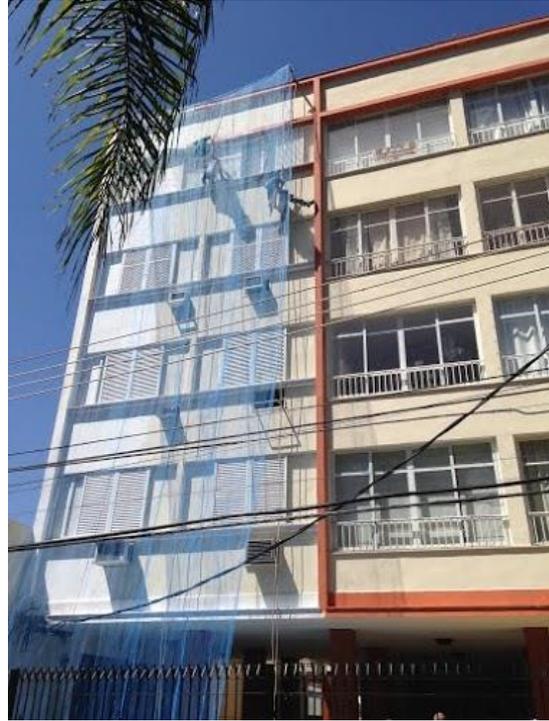
Recuperação da fachada do prédio.
FOTOS:

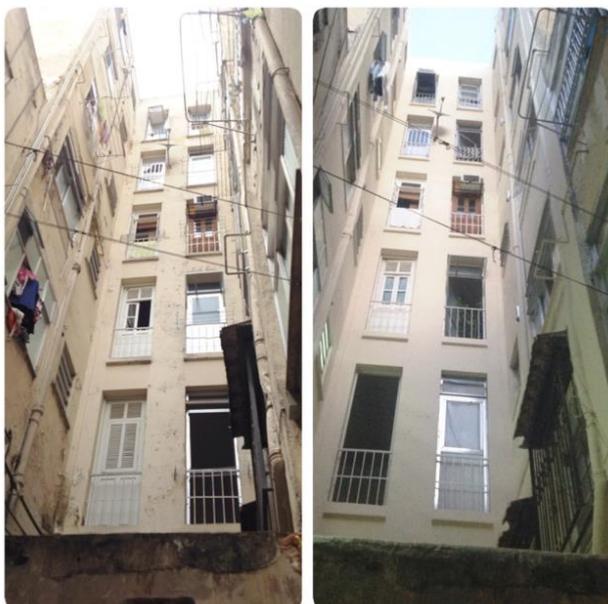
FOTOS:

Recuperação de parte da fachada com pilar de sustentação.
